## 第2章 事後調査の項目、手法及び結果

## 2.2 事後調査の結果

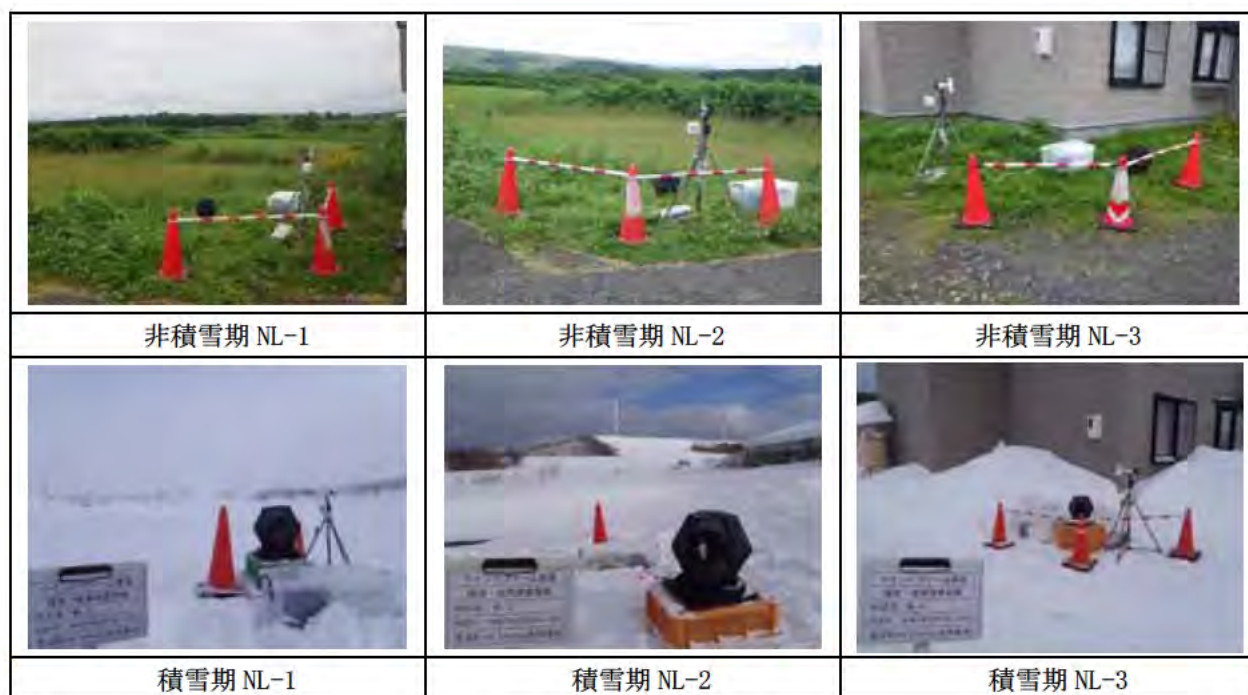
写真 2-1 調査実施状況

図 2-1 に示す、事業地周辺の住居等近傍の 3 地点において、風力発電施設から発生する騒音等測定マニュアル（平成 29 年 5 月、環境省）等の適用基準に基づき、騒音、低周波音レベルを測定した。測定期間は 3 日間連続とし、簡易な気象計を用いて調査地点における風向・風速等も測定した。なお、NL-01 については、土地使用の承認状況を踏まえ、近隣の有明会館敷地で実施した近隣の有明会館敷地で実施した。

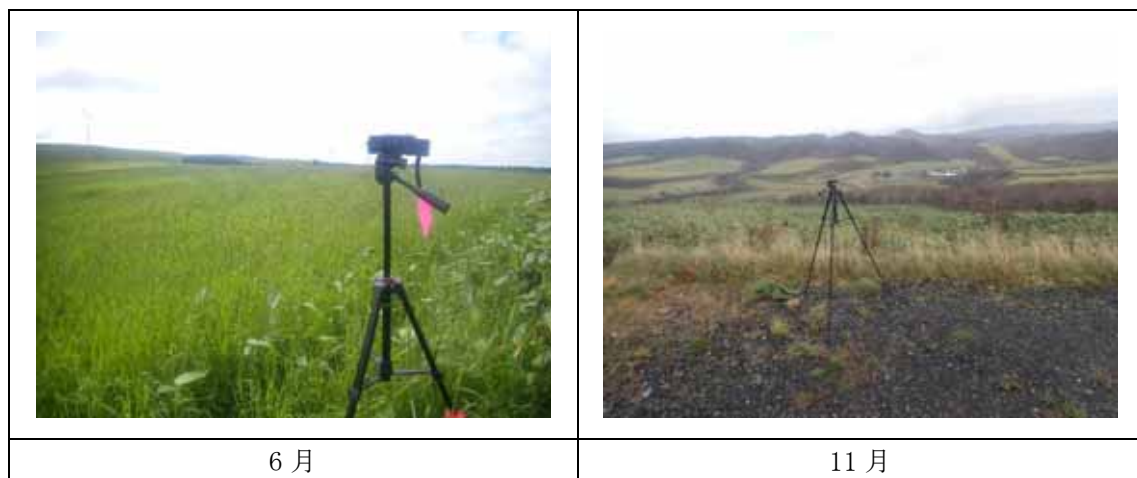
写真 2-2 調査実施状況

現地踏査による目視確認に加え、シャドーフリッカーの状況をビデオで撮影記録するなど極力、定量的な情報の収集に努めた。

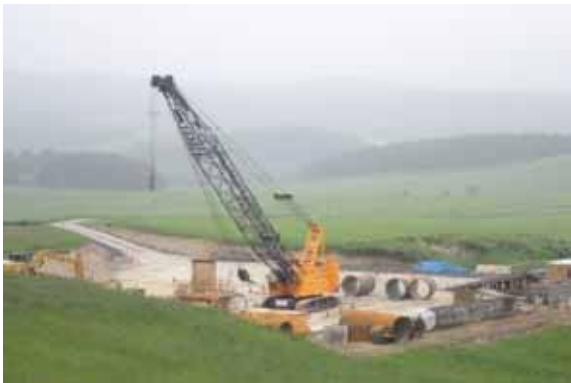
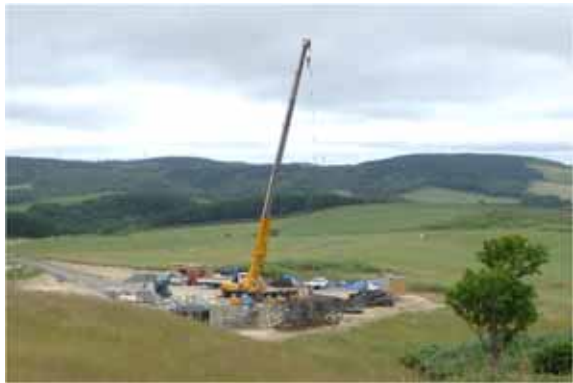
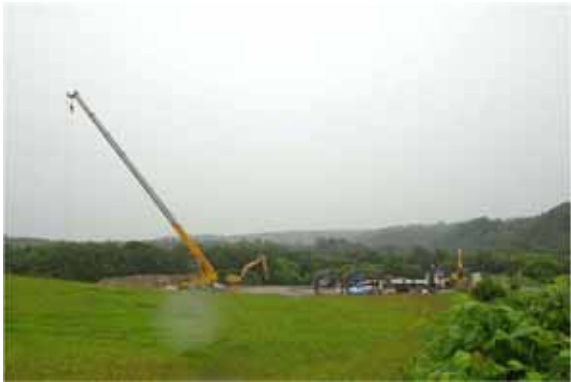
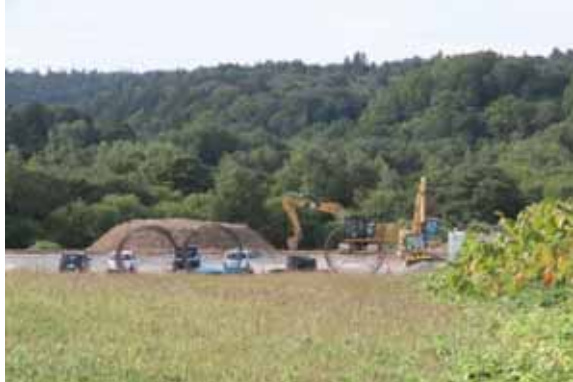
写真 2-8 調査中の工事実施状況

令和4年度の重機を用いた工事は4月末から実施しており、チュウヒの営巣地周辺におけるダンプの走行は5月19日より開始している。

各月、日曜日は休工日となっており、工事日は概ね6時30分～7時頃から工事関係者の車両が事業地内を通行しはじめ、順次バックホウやタイヤショベル、クレーン等の重機が稼働していた。

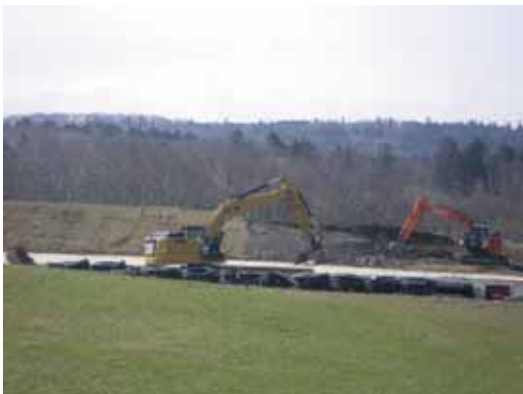
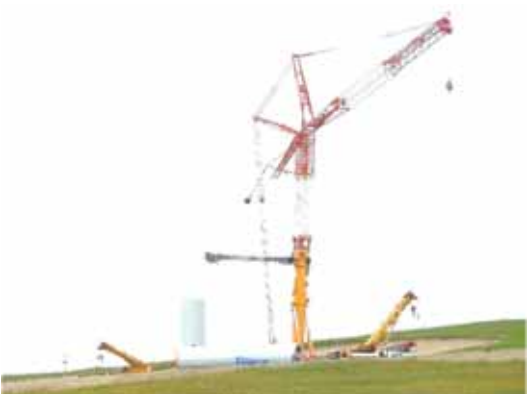
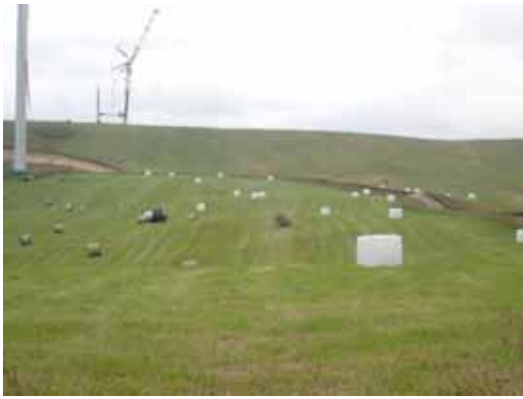
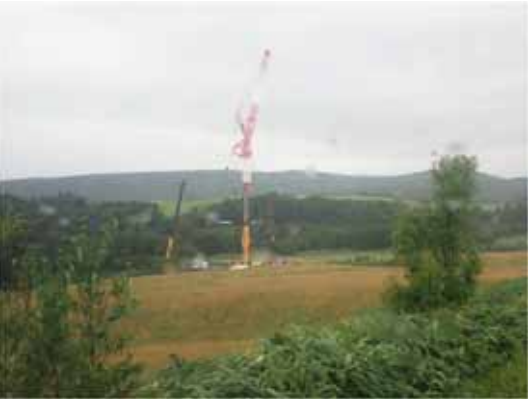
写真 2-11 調査中の工事実施状況

また、4/29から5/7までは工事休工、5/8から再開し、打設に関しては6/6から実施しており、その後タワーが立ち始めた。

また、各月、日曜日は休工日となっており、工事日は概ね7時頃から工事関係者の車両が事業地内を通行しはじめ、順次バックホウやタイヤショベル、クレーン等の重機が稼働していた。

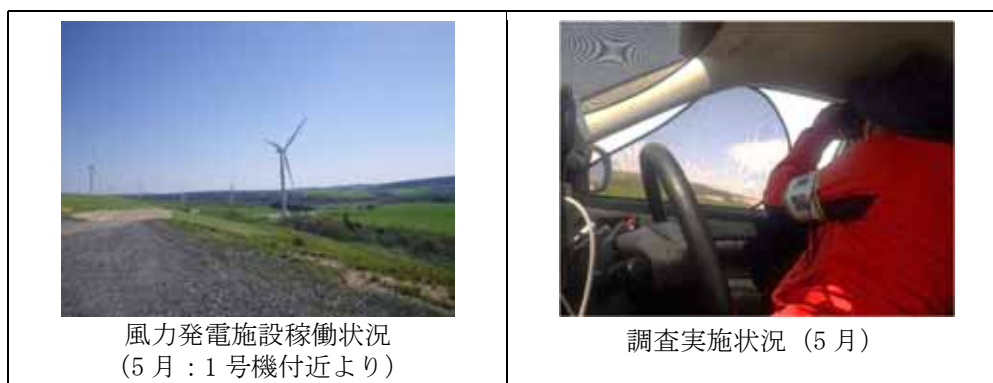
写真 2-15 調査実施状況

猛禽類の生息状況について、特にチュウヒの繁殖状況について着目した調査とする。調査は、車中観察を基本に、8～10 倍程度の双眼鏡、20～60 倍程度の望遠鏡（フィールドスコープ）、400mm 程度の望遠カメラ等を適宜、使用して、個体識別に努めた。

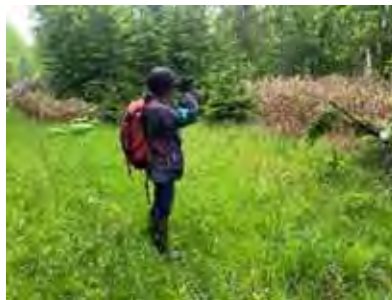
写真 2-18 調査実施状況

設定した各調査定点において、30 分程度出現する鳥類を確認するポイントセンサス調査により、個体数、飛翔経路、飛翔高度、時間などをできる限り記録した。

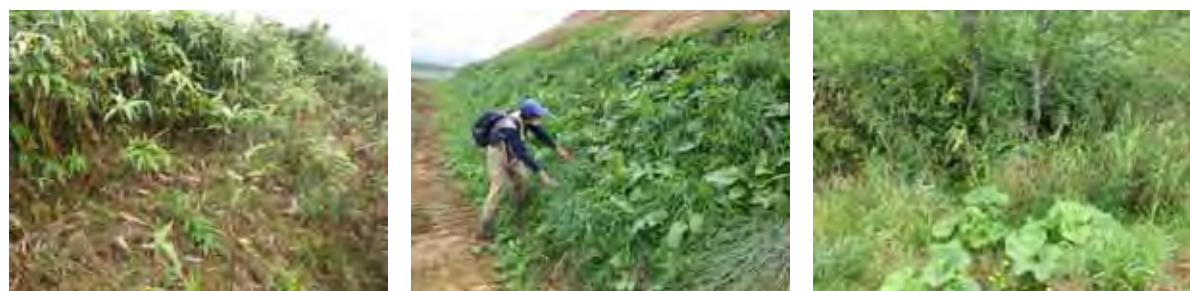
写真 2-23 (1) 希少植物生育状況・生育環境 (1/2)

ホソバツルリンドウ過年度生育箇所  
(左[2号機]：令和3年10月18日、中[2号機]・右[6号機]：令和4年9月1日)

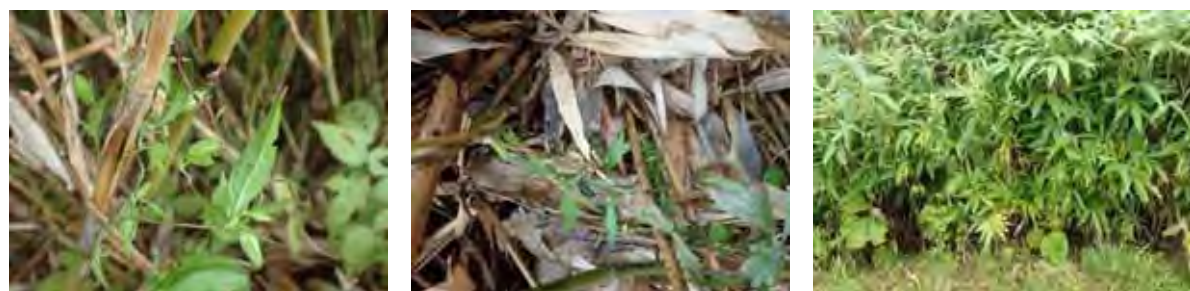
ホソバツルリンドウ過年度生育箇所  
(左[道路沿い①]、中[道路沿い②]・右[道路沿い③]：令和4年9月1日)

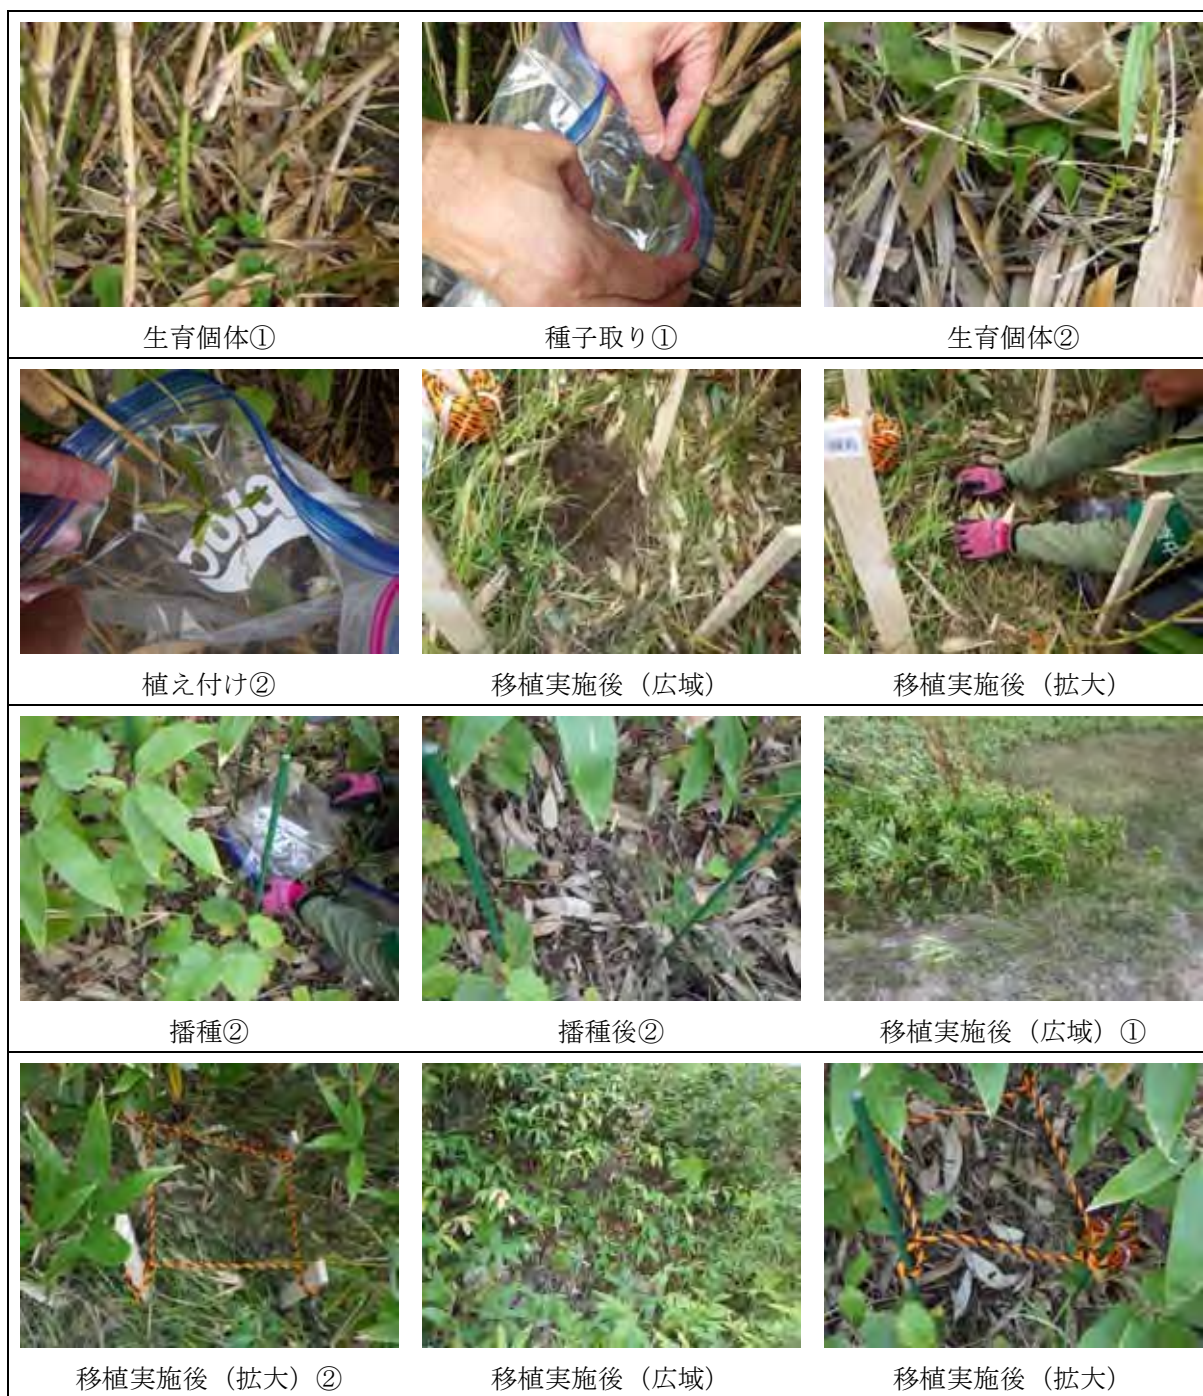
写真 2-24 ホロマンノコギリソウ移植状況

対象植物の生育状況等の確認は目視で行った。また、確認されたホロマンノコギリソウは、生育箇所周辺の改変区域外にブロック移植を、ホソバツルリンドウは、種子をとって播種を行った。

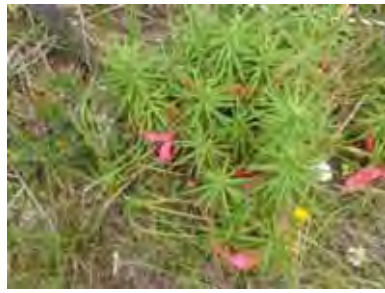
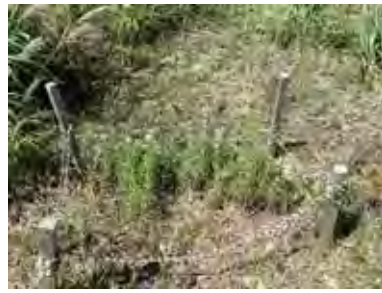
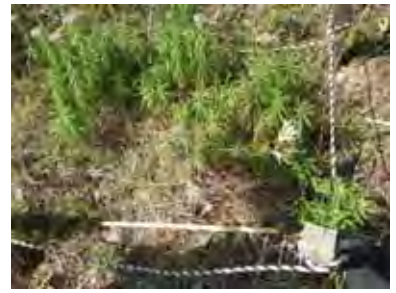
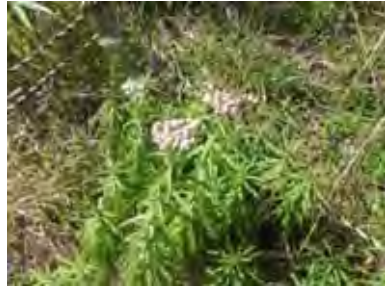
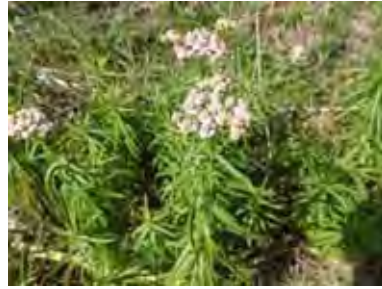
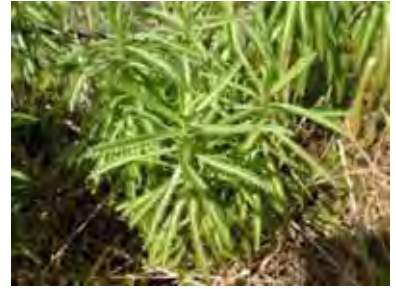
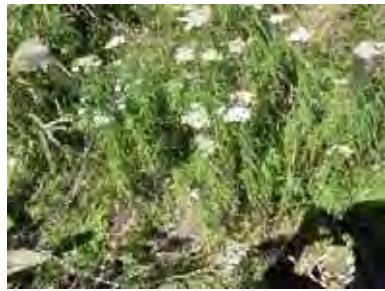
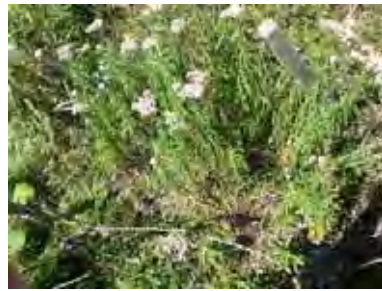
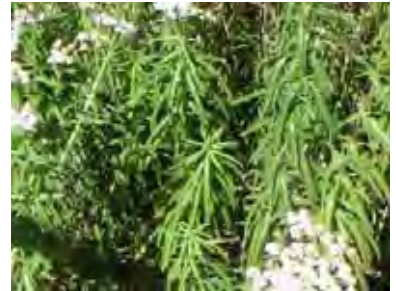
写真 2-26（2） 移植植物生育状況（2/2）

ホロマンノコギリソウ生育状況（令和5年7月28日、8月31日）

ホロマンノコギリソウ生育状況（令和5年8月31日）

ホロマンノコギリソウ生育状況（令和6年9月6日）

ホロマンノコギリソウは、約 10 株移植したが、移植後 3 年間 10 株以上の株の活着が確認され、非常に良好な状態であった。一方、ホソバツルリンドウは、移植後 2 年間、活着が確認されなかった。近年の知見ではホソバツルリンドウは 1 年草と考えられており、移植による活着が難しい種と考えられた。

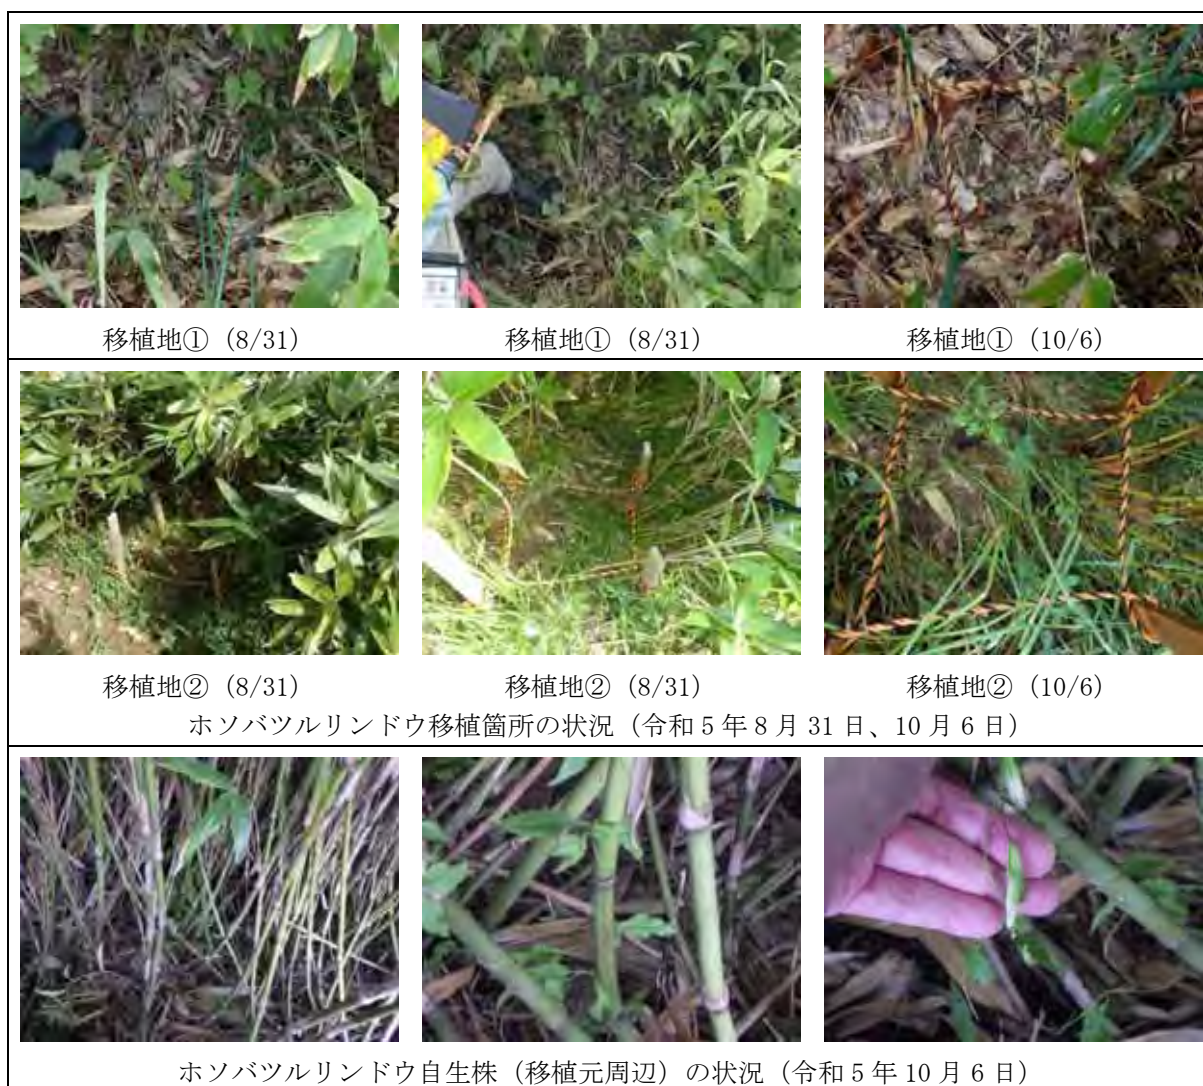
写真 2-27 (1) 自生株及び移植箇所の状況

同時期に周辺自生地では生育が確認されているものの、2年目もいずれの移植箇所でも活着は確認されなかった。本種は近年、1年草と見直されており、移植による定着には課題があったものと推察される。
