第3章 学校施設等の実態・課題

1 学校施設等の運営状況・活用状況等の実態・課題

2 学校施設等の老朽化状況等の実態・課題

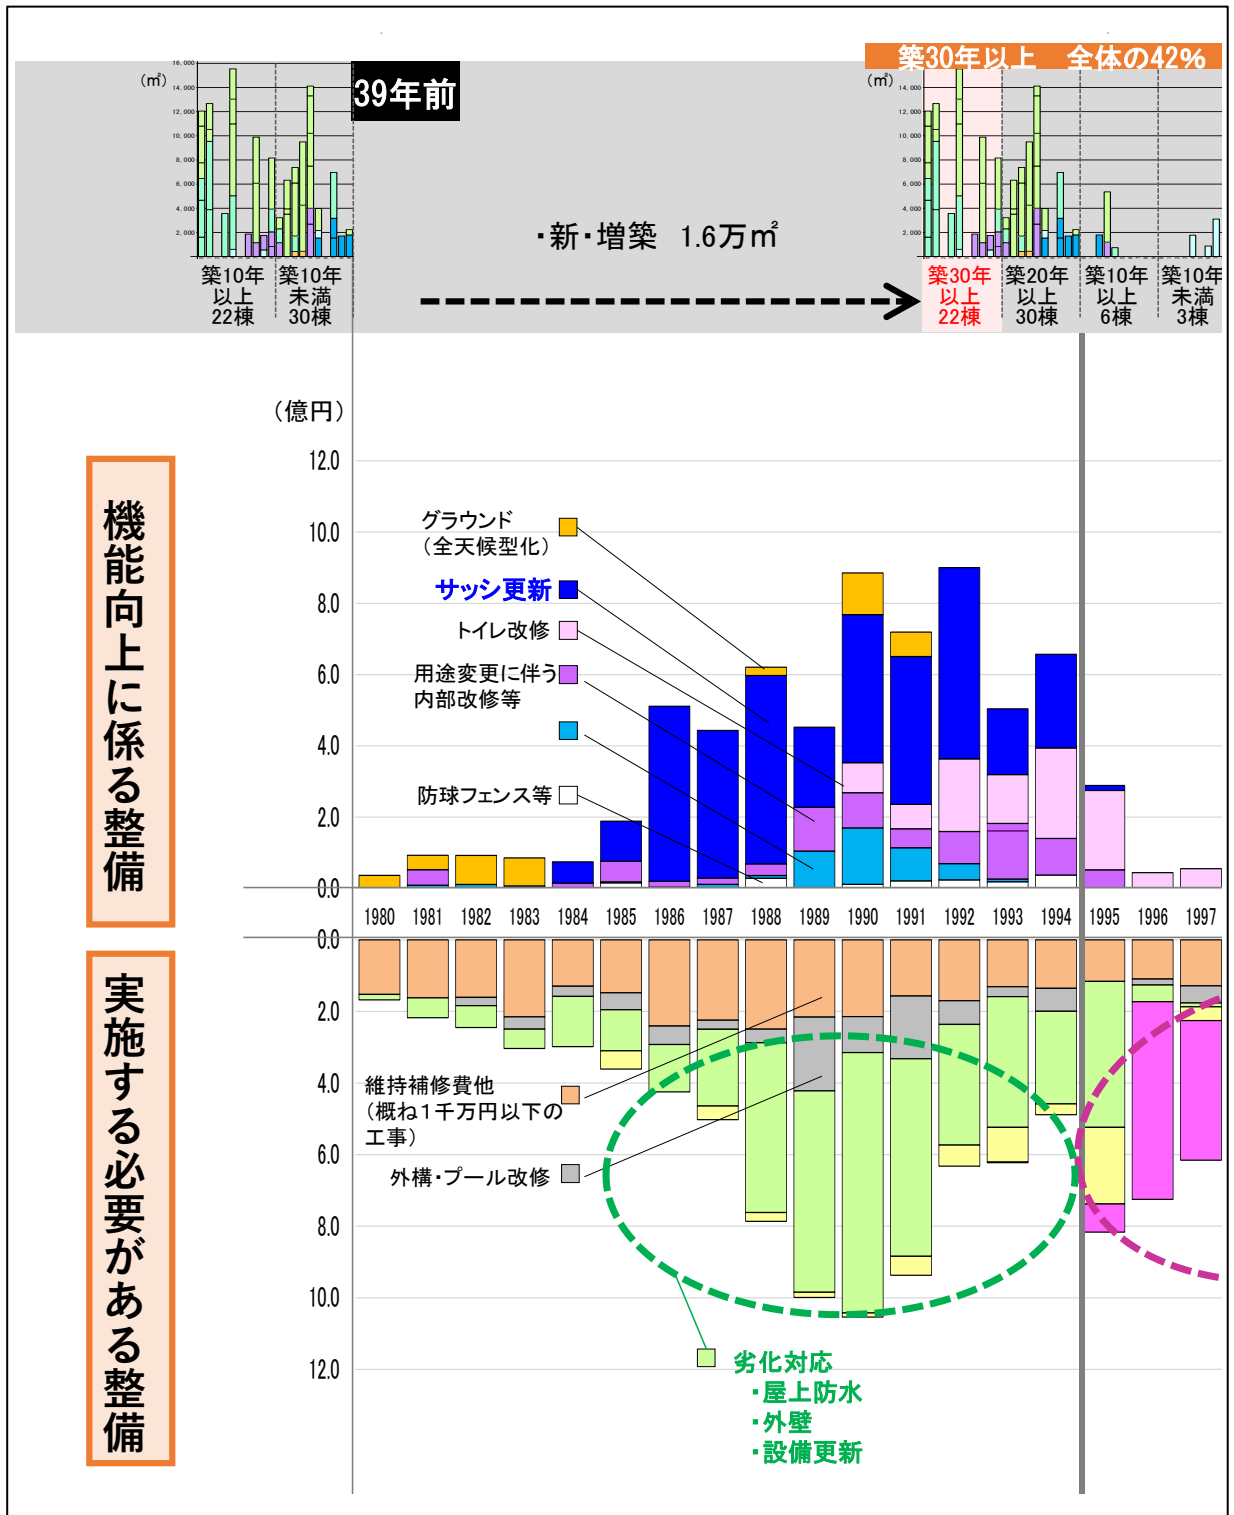
【図表 3-16 これまでの修繕・改修実績額（新築費以外）】

20～40年前には、機能回復と機能向上を合わせた長寿命化改修が実施（年9.0億円）されていました。10～20年前では、機能向上としては、トイレ改修、グラウンド人工芝生化及び耐震改修が機能回復のための改修と合わせて実施されていました（年6.9億円）。直近10年間では、機能回復工事（部位改修）と空調の設置が中心（年5.6億円）となっており、新築費を合わせた直近の実績は年12億円となっています。
